Carta schematica con elementi morfologici e normativi 1:2000

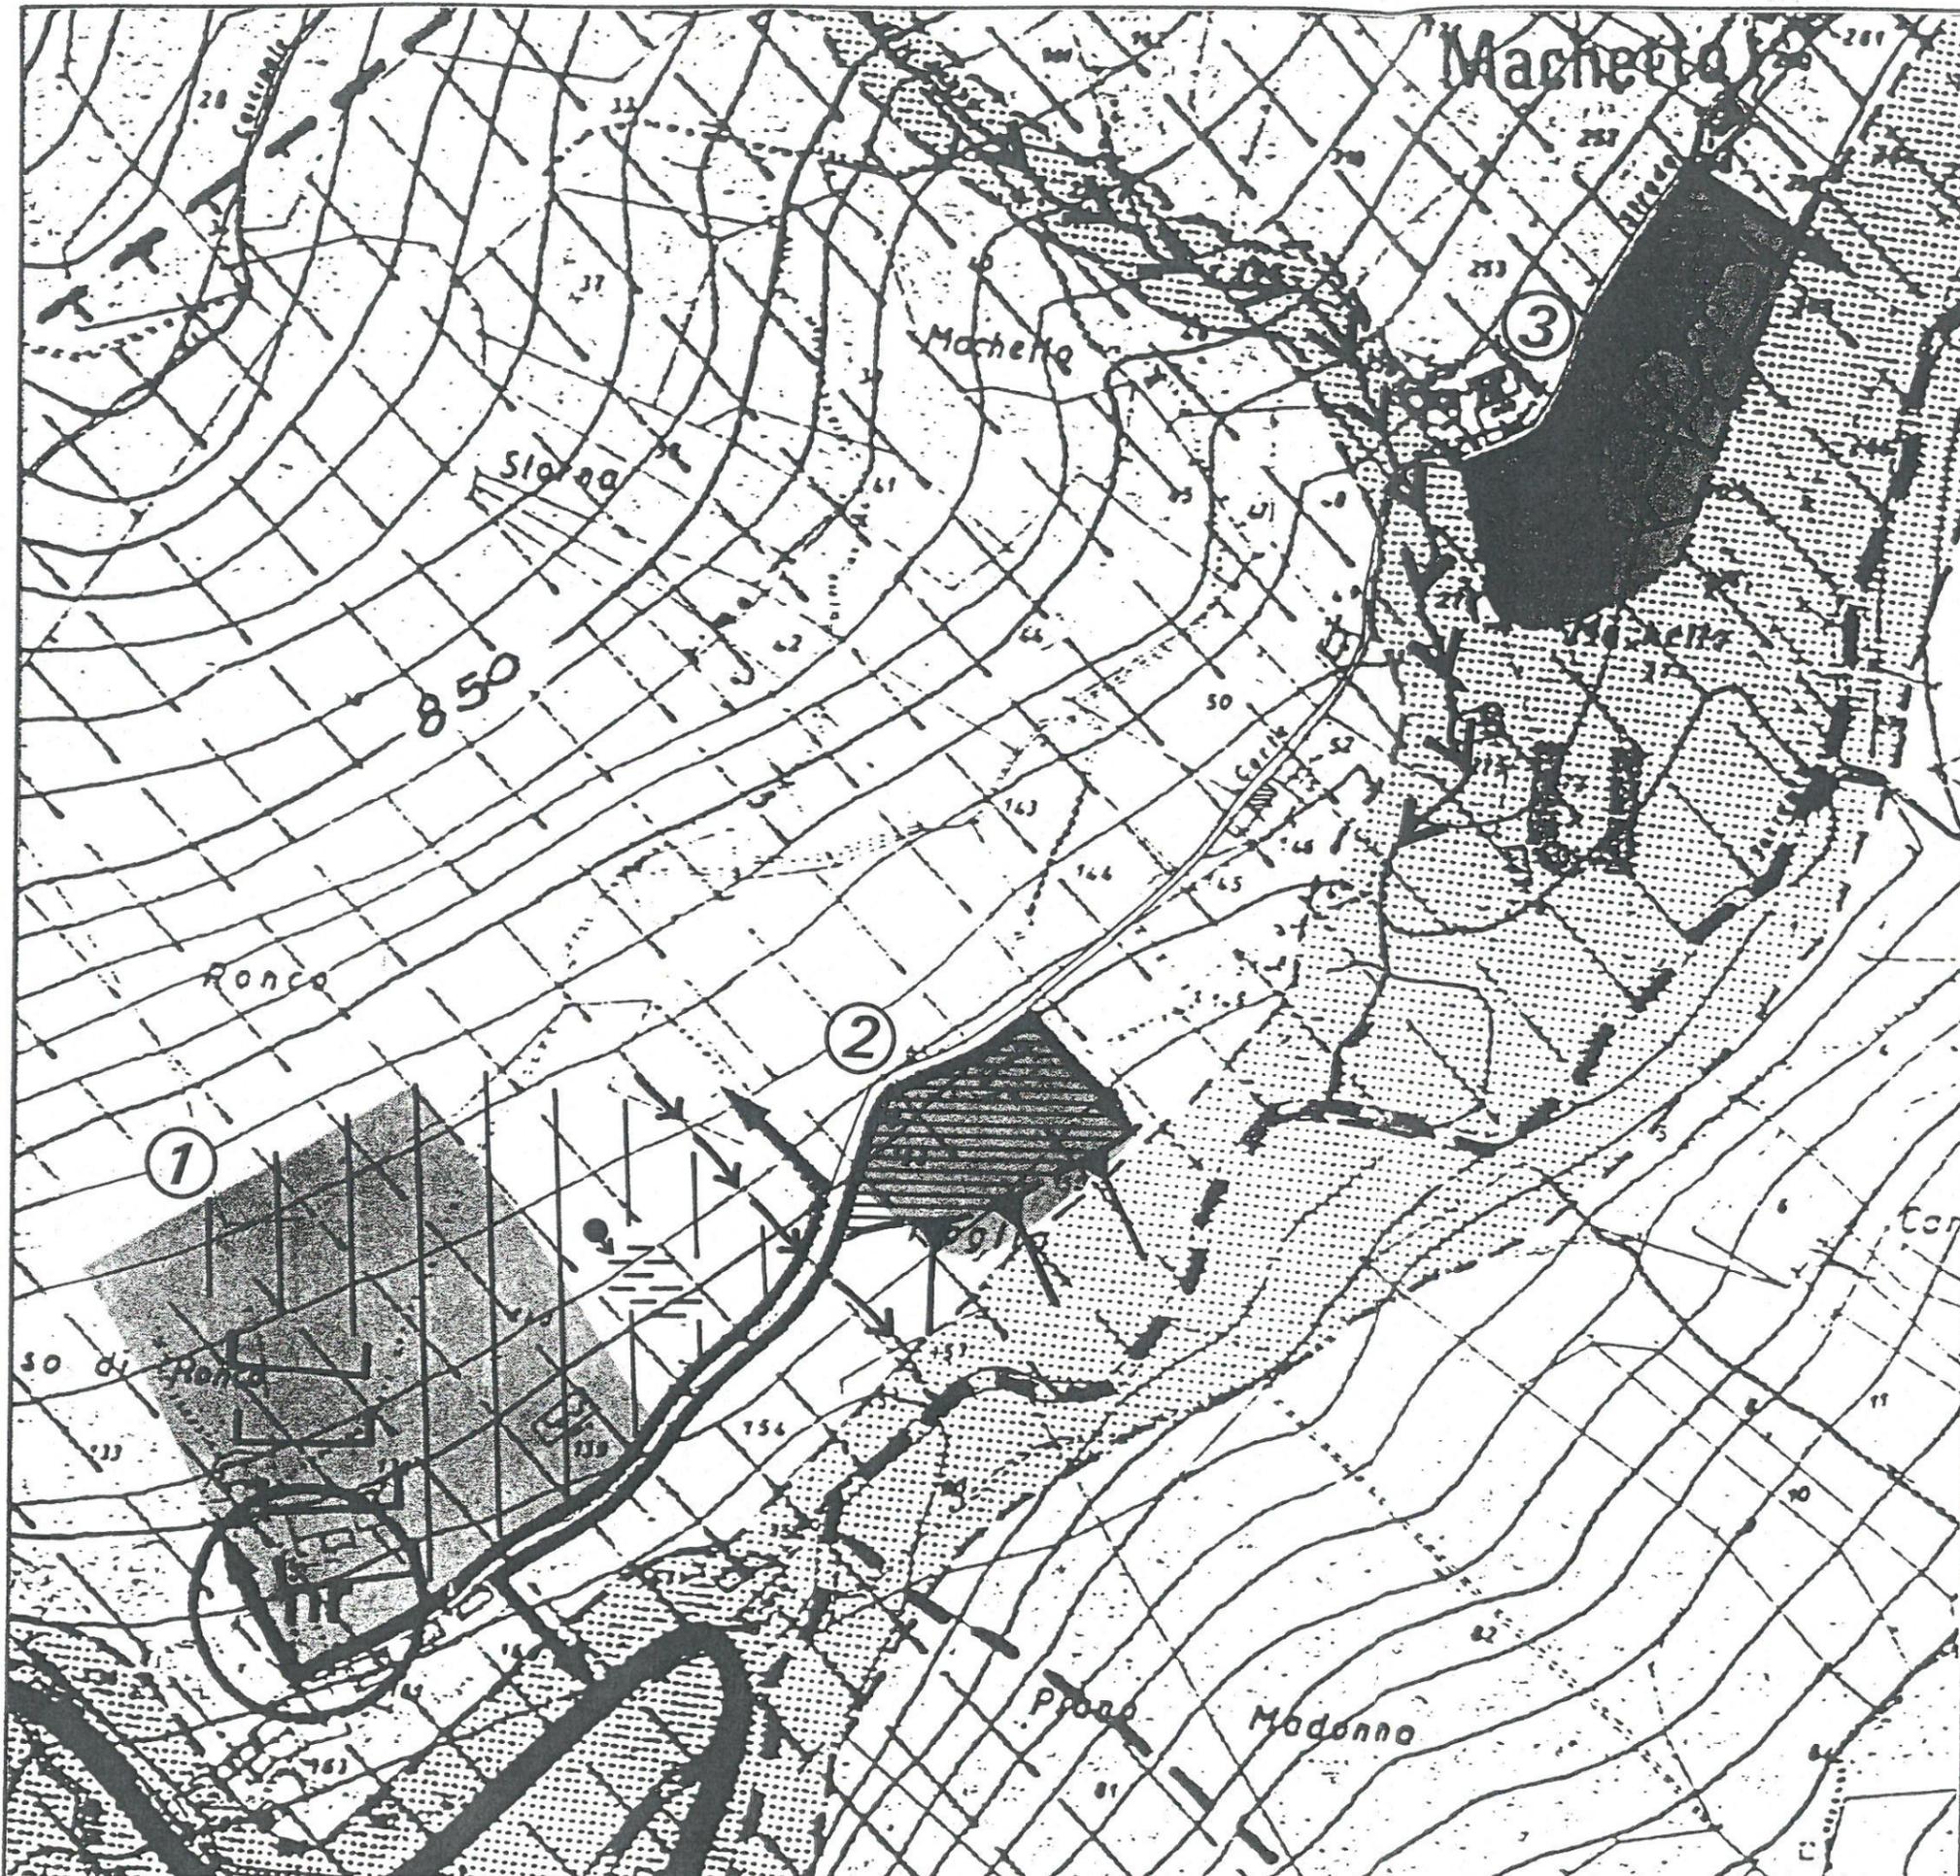
Versante regolare con coltri detritiche che verso il basso si sommano a limitati lembi di depositi fluvio-glaciali

Ristretti lembi di terrazzi alluvionali a morfologia poco acclive

Scarpate inattive di erosione idrica

Torrente Pascone, con alveo poco inciso che percorre valle a fondo piatto. Localizzati fenomeni erosivi di sponda

Rio laterale con letto incassato

Piccolo canale di deflusso, alimentato da acque sorgive

Emergenze diffuse, con ristagni

AREE CHE RICADONO NELLA CLASSE B DELLA NORMATIVA GEOLOGICA DI PRG

LIMITE AREE PREVISTE IN PRG DI POSSIBILE LOCALIZZAZIONE DI INSEDIAMENTI AGRO-TURISTICI
